# Tand-nok problematiek bij PNH

Inventarisatie, analyse en maatregelen.

# Middenweg viaduct

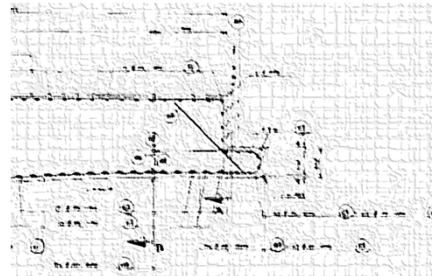
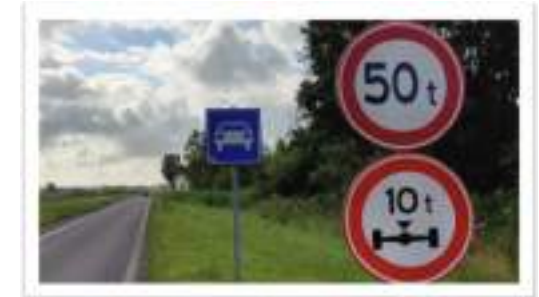
- detaillering van de tand van het landhoofd inderdaad niet correct;
- de oplegging is daarmee constructief onveilig (overschrijding wettelijk veiligheidsniveau afkeur conform NEN 8700);
- **De ingestelde lastbeperking alleen reduceert de dwarskracht in de tand onvoldoende !**
- **Direct aanvullende maatregelen nodig!!!**

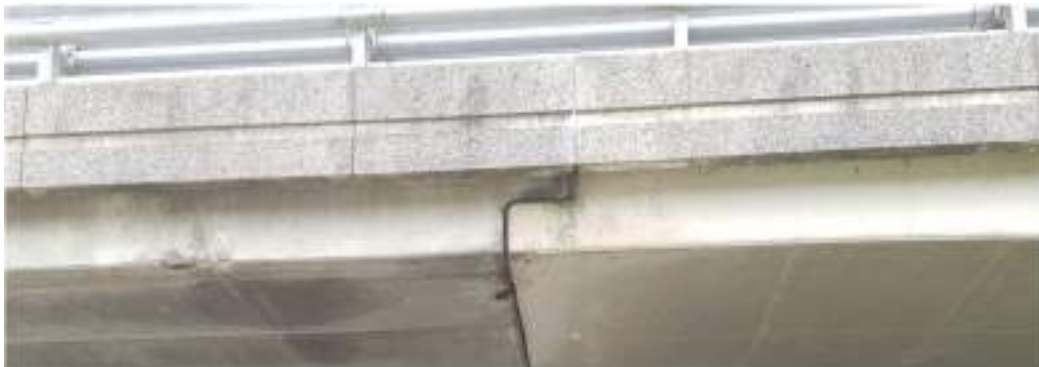
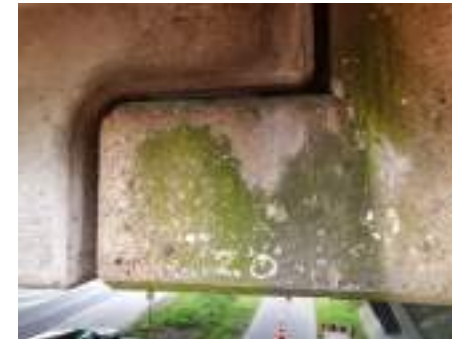
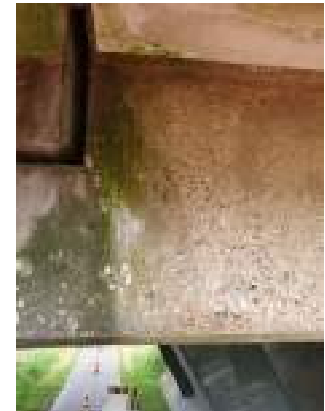
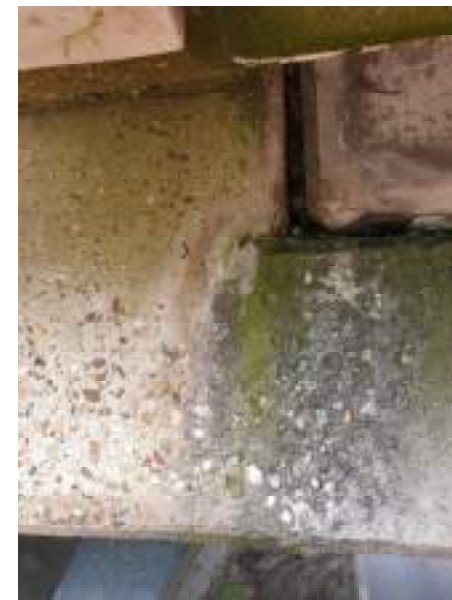
1. Scheurwijdten van maximaal 0,1 mm aan de zijkanten van de ondertanden;
2. Verschoven of niet volledig dragende opleggingen;
3. Sporen van eerder uitgevoerde reparaties (stralen en scheuren dichtmaken);
4. Groene aanslag door lekkage, meer aan de zuidkant dan aan de noordkant;
5. Holklinkende plekken aan de zijkant van het landhoofd;
6. Schades aan liggers.

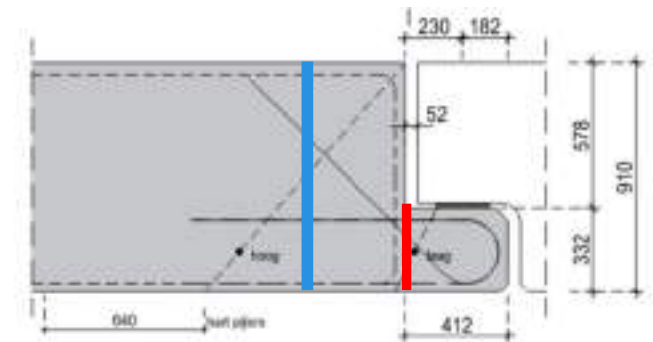
figuur 56 Beschouwde locaties dwarskrachtweerstand.

- Een voorwaarde bij de kinematische methode is dat de dwarskracht afgedragen kan worden.
- Navolgend is de dwarskrachtweerstand van de tand beoordeeld op basis van de NEN 8702.
- Toetst hoge doorsnede: voldoet
- Toets lage snede (tand) voldoet niet!! (ULS)

De belasting zonder belastingsfactor is ongeveer gelijk aan de karakteristieke dwarskrachtweerstand (zonder materiaalfactor).

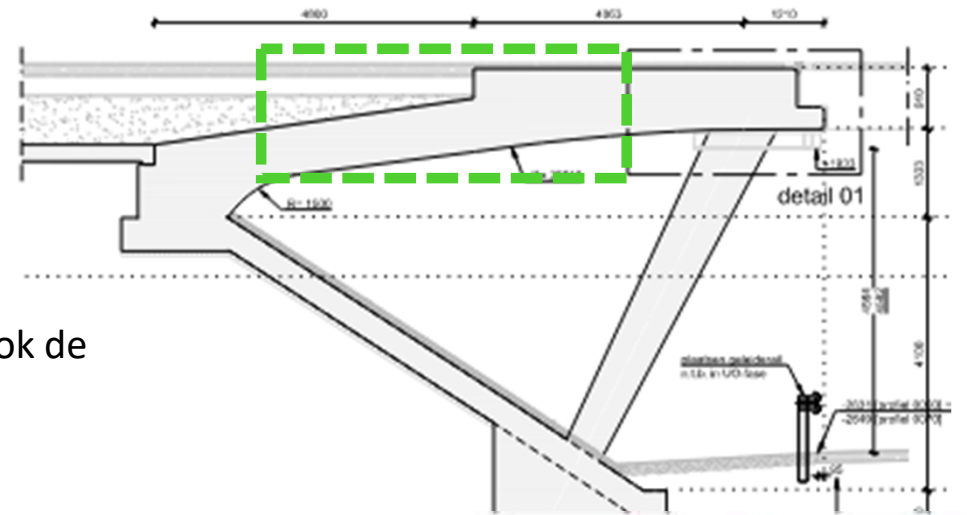
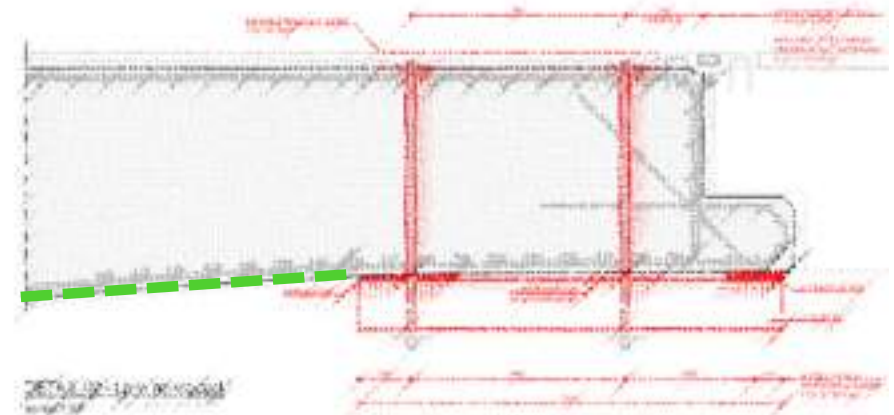
- Effect van de versterkingsconstructie op het gehele landhoofd is beschouwd.
- De uitwerking in het ontwerp is integraal gedaan, ook de kolomstrook is beschouwd.
- Verrassend: Ook in het landhoofd verder is een dwarskrachtprobleem!
- Dit effect is meegenomen in de versterkingsuitwerking.
