Satellietmonitoring Bruggen & Kademuuren

Gemeente Amsterdam
Lunchlezing Platform WOW

Bishoy Taklla
Adviseur Monitoring
3 juni 2026

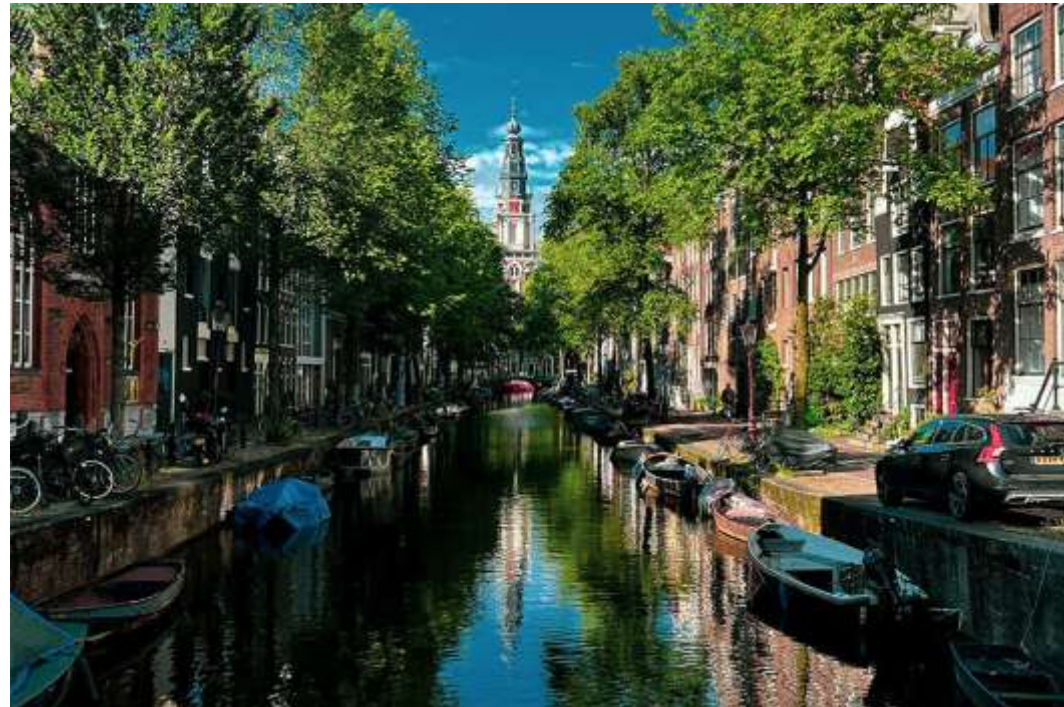
Complexiteit van satellietmetingen

Verstoringsen:

- Gebouwen
- Bomen
- Bruggen
- Voertuigen

Beperkingen:

- Minder dekking
- Plaatsonnauwkeurigheid
- Lokale schade lastig zichtbaar

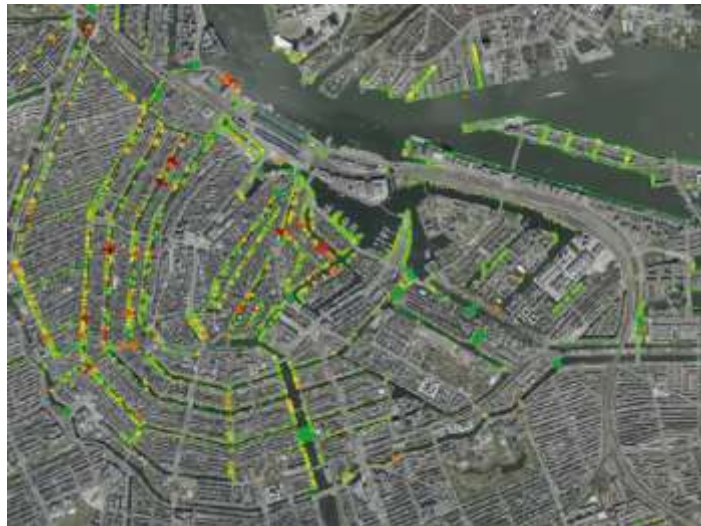
Analyse:

- Kademuren verdeeld in moten van 15 meter
 - Alle meetpunten in het vlak omgezet naar een aantal mm/jaar

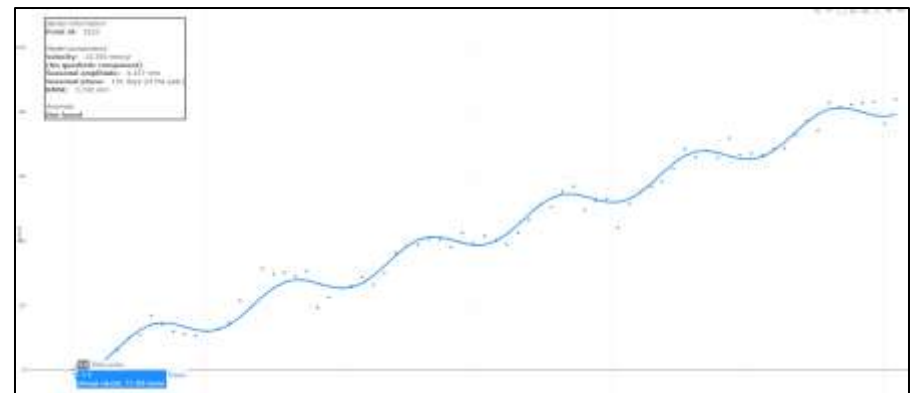
Beoordeling:

- Signaalwaarde → 3 mm/jaar
- Interventiewaarde → 5 mm/jaar

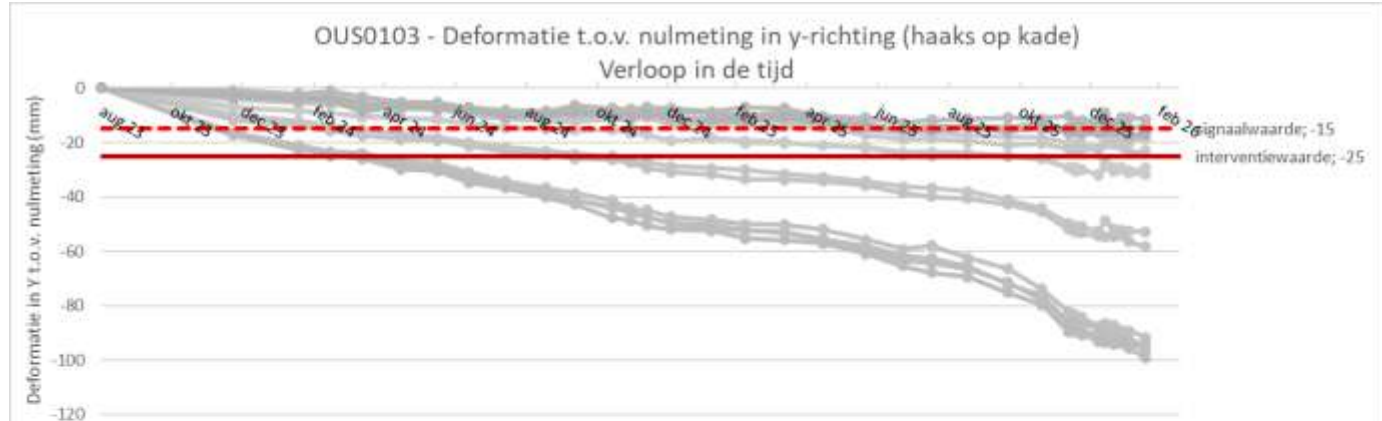
XXX Praktijkvoorbeeld: Oudeschans

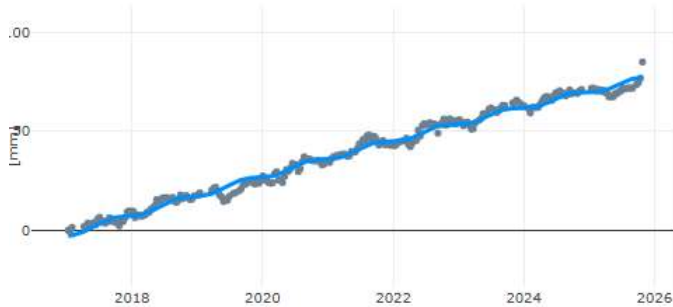
Deformatie Tijdreeks OUS010312064

Risicoindicatie Kades
Signaalwaarde: 3 mm/j
Genswaarde: 5 mm/j

Type Object	Kademuur
Object ID	OUS0103
Segment ID	OUS010312064
Snelheid [mm/j]	8,90
Nauwkeurigheid Snelheid [mm/j]	0,06
Ruisniveau [mm]	2,44
Versnelling [mm/j ²]	-0,16
Seizoensamplitude [mm]	1,35
Seizoensfase [dagen]	248,80
Snelheid afgelopen jaar [mm/j]	8,25
Nauwkeurigheid Snelheid afgelopen jaar [mm/j]	2,37
Snelheid 2023-2025 [mm/j]	6,00
Nauwkeurigheid Snelheid 2023-2025	0,57

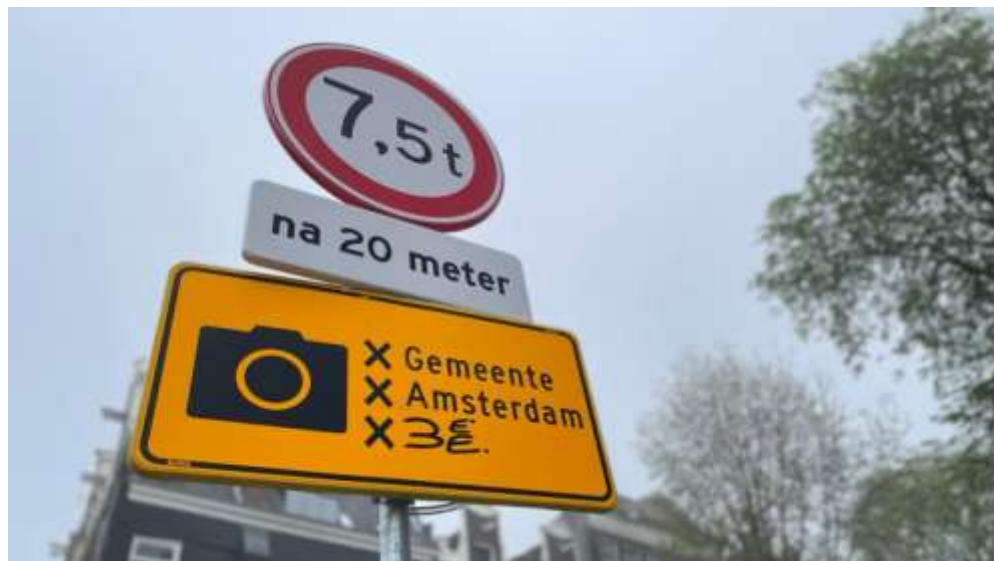
Praktijkvoorbeeld: Bilderdijkgracht

Via satelliet zichtbaar:

- Duidelijke vervorming zichtbaar
- Monitoring opgeschaald
- Lastbeperking ingesteld
- Situatie stabiel geworden
