# Onzichtbaar succes

Invloed van klimaat en bodembeweging op  
infrastructurele objecten

9 mei 2025

# Vlaketunnel: A58, onder het Kanaal door Zuid-Beveland

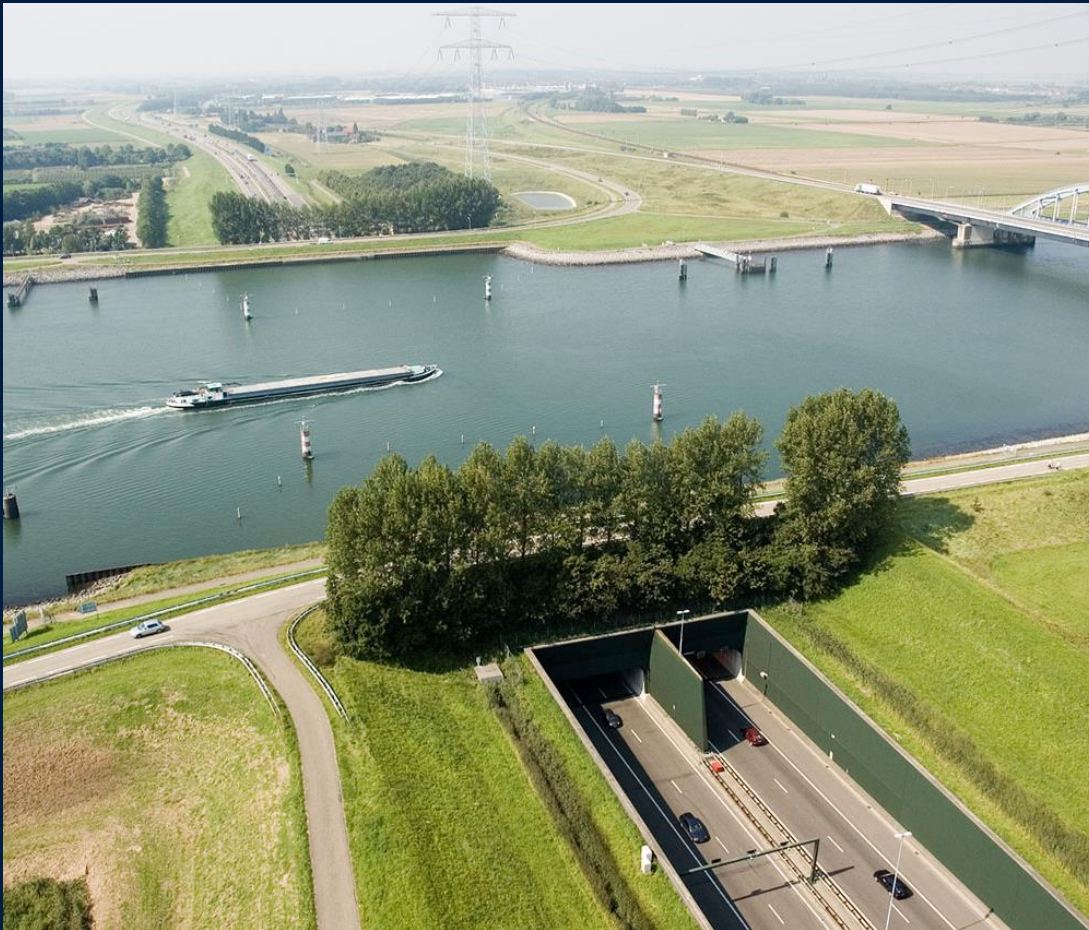
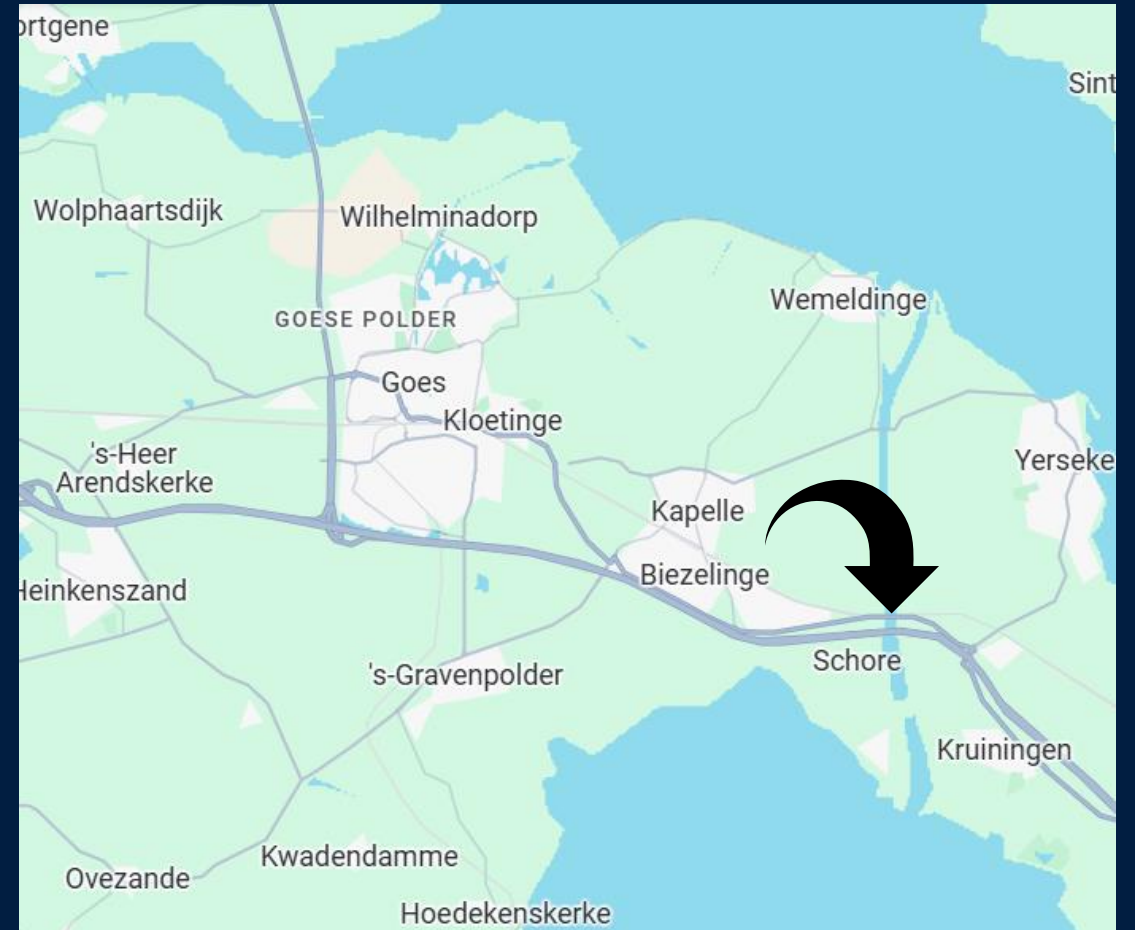
Op 12 november 2010, toen de renovatie nog bezig was, bleek een tunnelmoot van de oostelijke oprit omhoog te zijn gekomen. Hierdoor kwam het wegdek in de tunnel omhoog. Dit had niks met de renovatie te maken. De oorzaak bleek te komen door gebroken trekankers. De reparatieperiode aan het wegdek en de trekankers was ingrijpend en zorgde voor veel verkeershinder. Openstelling van de tunnel gebeurde op 21 april 2011.

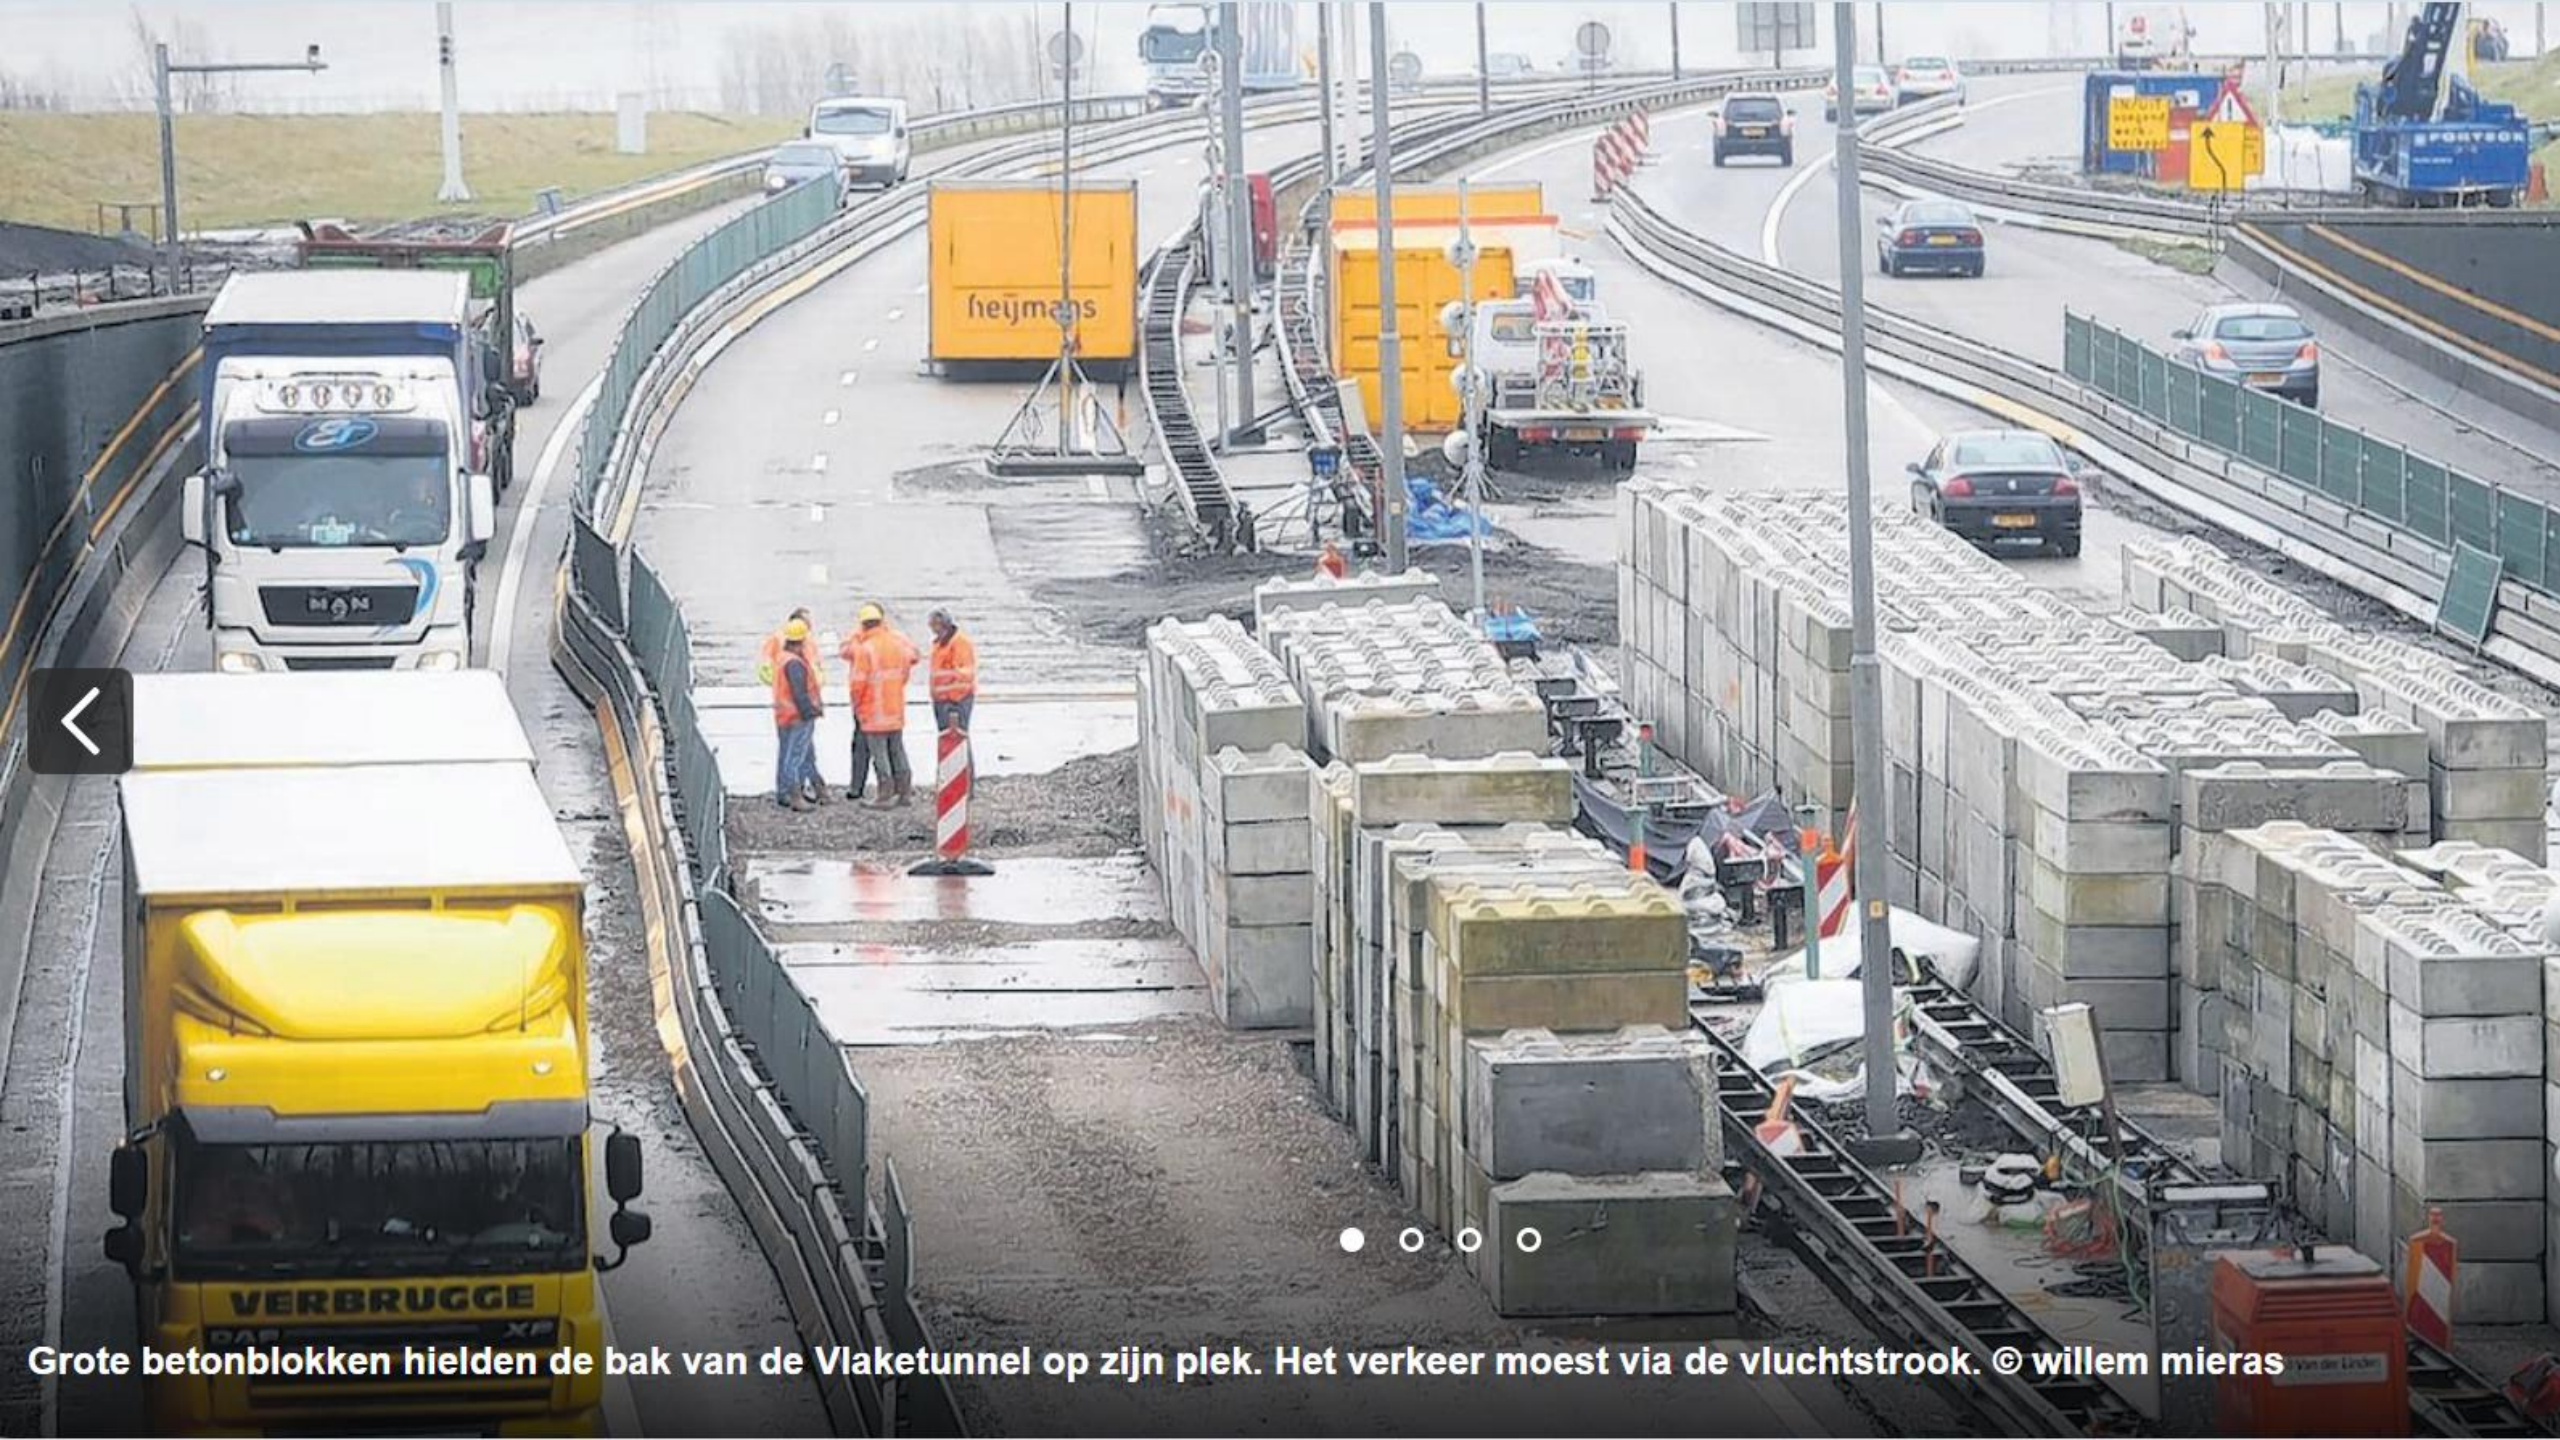
Grote betonblokken hielden de bak van de Vlaketunnel op zijn plek. Het verkeer moest via de vluchtstrook. © willem mieras

Op 12 november 2010 moest Rijkswaterstaat de tunnel noodgedwongen afsluiten. Na hevige regenval was de U-vormige bak van een deel van de oostelijke toerit over de hele breedte ongeveer tien tot vijftien centimeter omhoog gekomen. Door extra ballast op het wegdek te plaatsen, wist Rijkswaterstaat de bak weer op zijn plaats te krijgen. Onderzoek toonde aan dat meer dan de helft van de trekankers – die ervoor moeten zorgen dat de bak niet gaat opdrijven – door de grondwaterdruk was bezweken. Nader onderzoek maakte duidelijk dat de treksterkte van de voorspanstaven in de trekpalen aanzienlijk lager was dan de ontwerpwaarde. Om het probleem te verhelpen, heeft Rijkswaterstaat ruim 1.250 nieuwe Gewi-ankers van dertig meter lengte laten aanbrengen, verankerd aan de vloeren van de toeritten. Ruim vijf maanden na het incident ging de tunnel weer volledig open voor het verkeer.

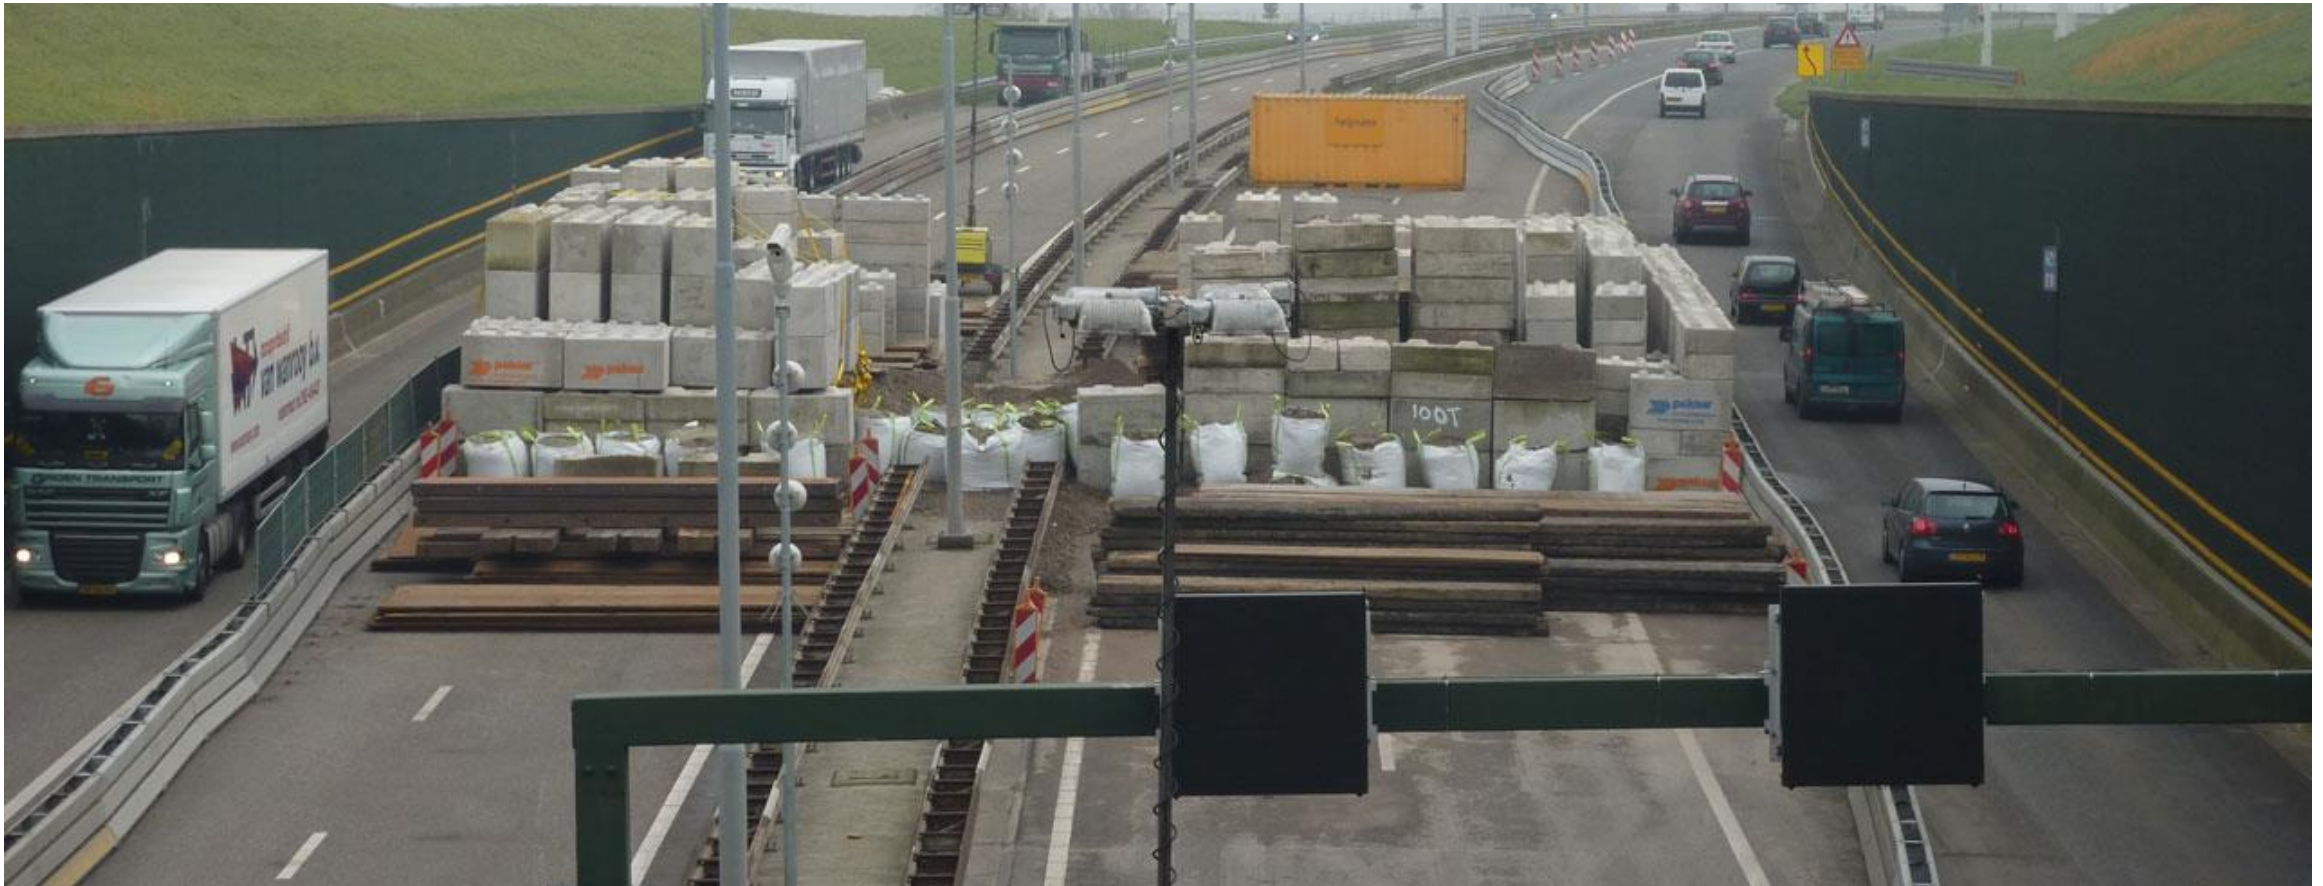
Door extra ballast op het wegdek te plaatsen, wist Rijkswaterstaat de omhoog gekomen bak weer op zijn plaats te krijgen. (Foto: beeldbank Rijkswaterstaat)

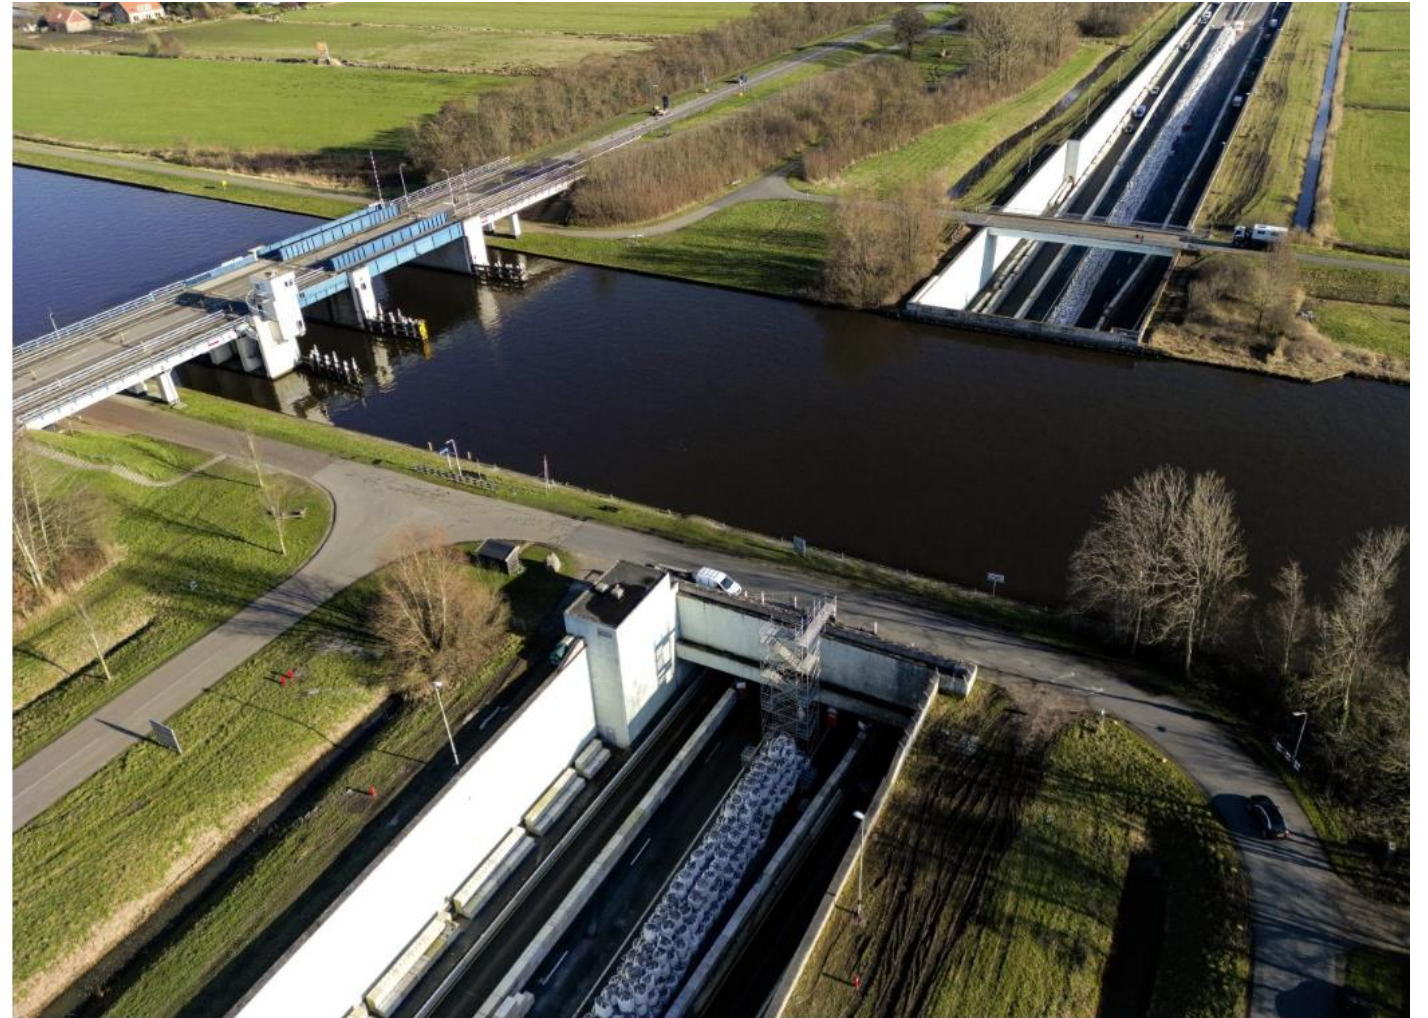
De Prinses Margriettunnel tussen Sneek en Joure in februari 2023. Op het midden van de weg zie je zandzakken, gebruikt als ballast om omhoogkomend wegdek tegen te gaan. © Foto: ANP / Holland: Hoogte / Sander Koning

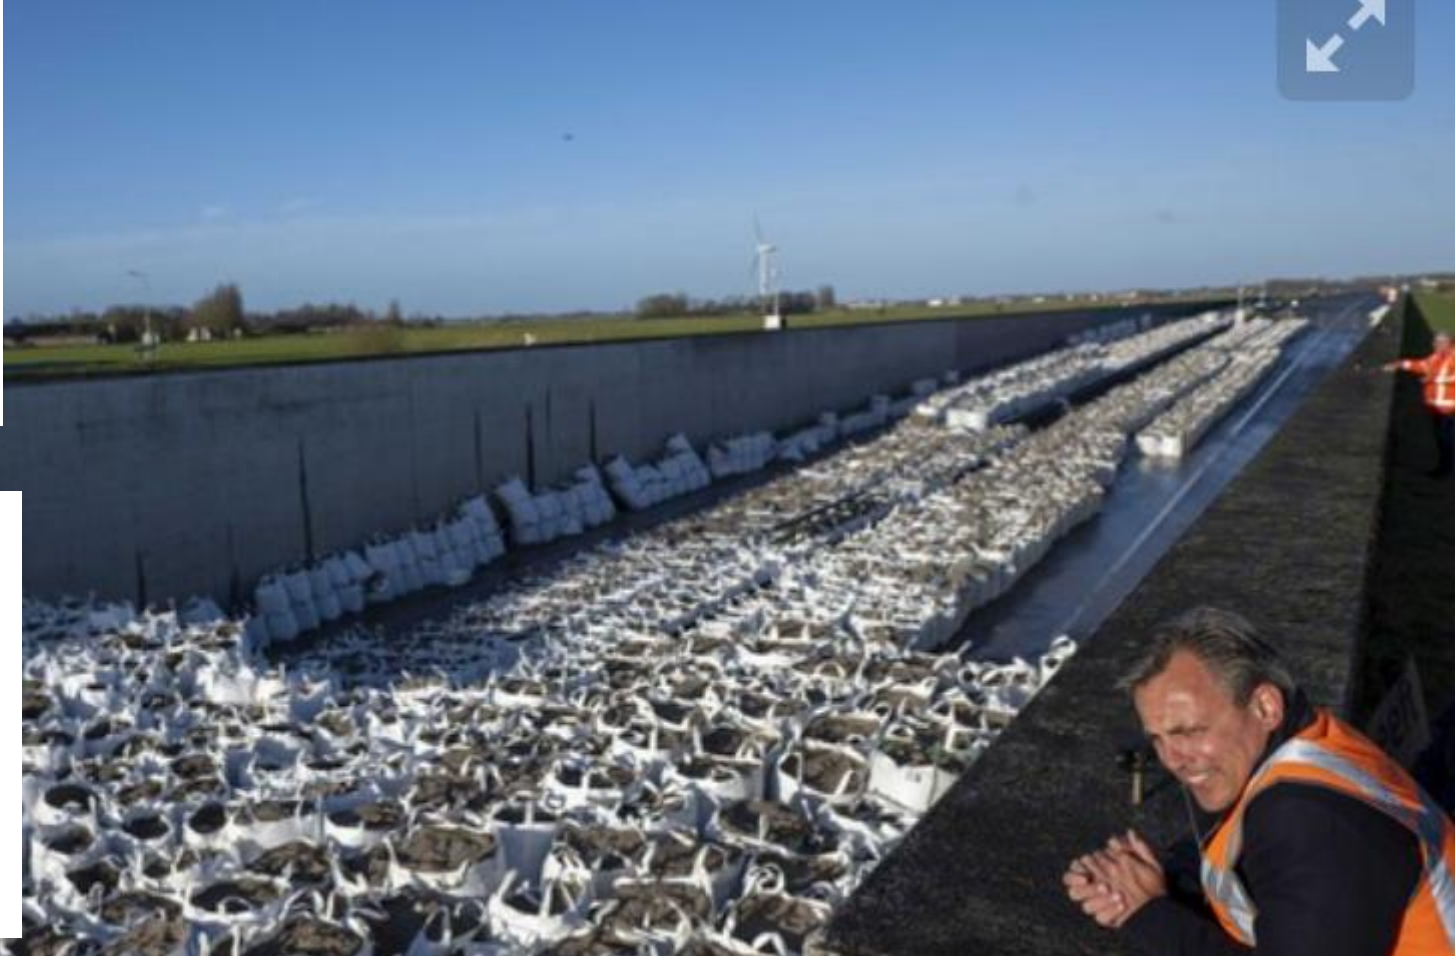
Rapport van TNO en Deltares. Het rapport onderzoekt een incident dat zich voordeed op dinsdag 13 december 2022. Hierbij kwams het tunneldeel 'moot 26' van de noordelijke toerit van de Prinses Margriettunnel in de snelweg A7 nabij Sneek omhoog en ontstond er schade aan het wegdek.

**Het scenario lijkt zich nu te herhalen in Friesland** met de Prinses Margriettunnel, in de A7 tussen Joure en Sneek. Ook daar duwt het grondwater een deel van de tunnelbak omhoog en zijn enorme gewichten nodig om dat tegen te gaan. Een maand geleden ging de tunnel daarom in beide richtingen dicht. De waarschijnlijke oorzaak van de problemen: het knappen van trekankers. **De verwachting is dat de tunnel maandenlang dicht zal blijven.**

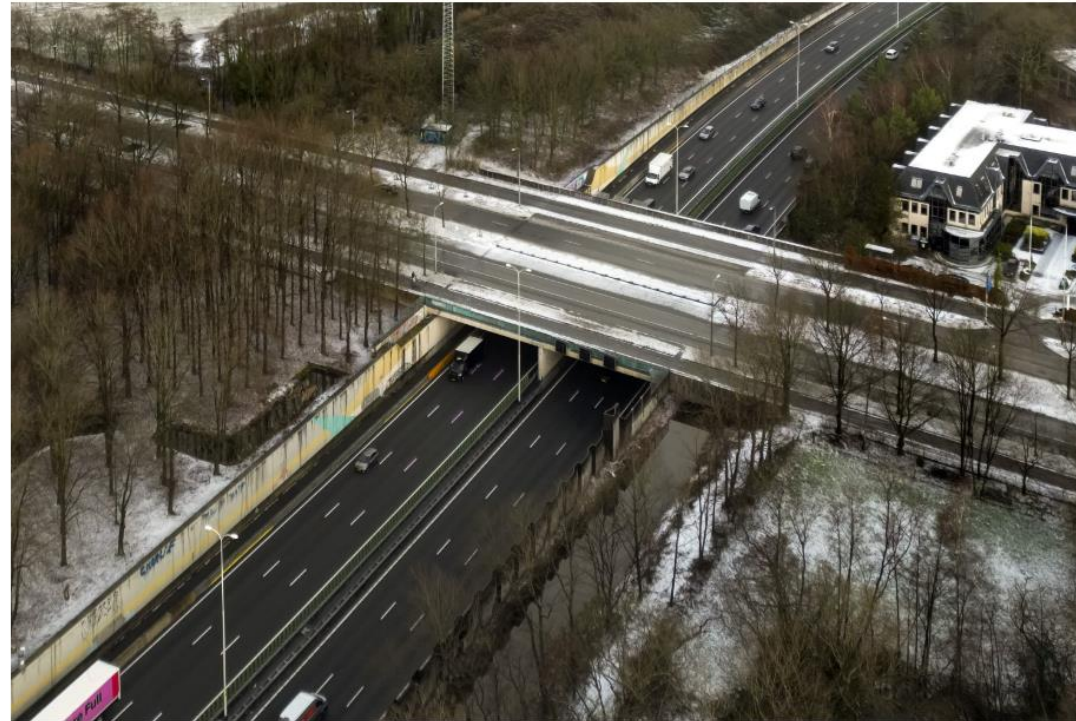
De tunnel blijkt er slecht aan toe. De vraag is nog wie de fundering moet gaan herstellen. © Foto: ANP

**De fundering van de Vollenhoventunnel in de A28 bij Zeist loopt een verhoogd risico op bezwijken en moet worden vervangen of versterkt. Dat is een van de conclusies van de onderzoeken sinds het omhoogkomen van de Prinses Margriettunnel, maakt de minister van infrastructuur woensdag bekend.**

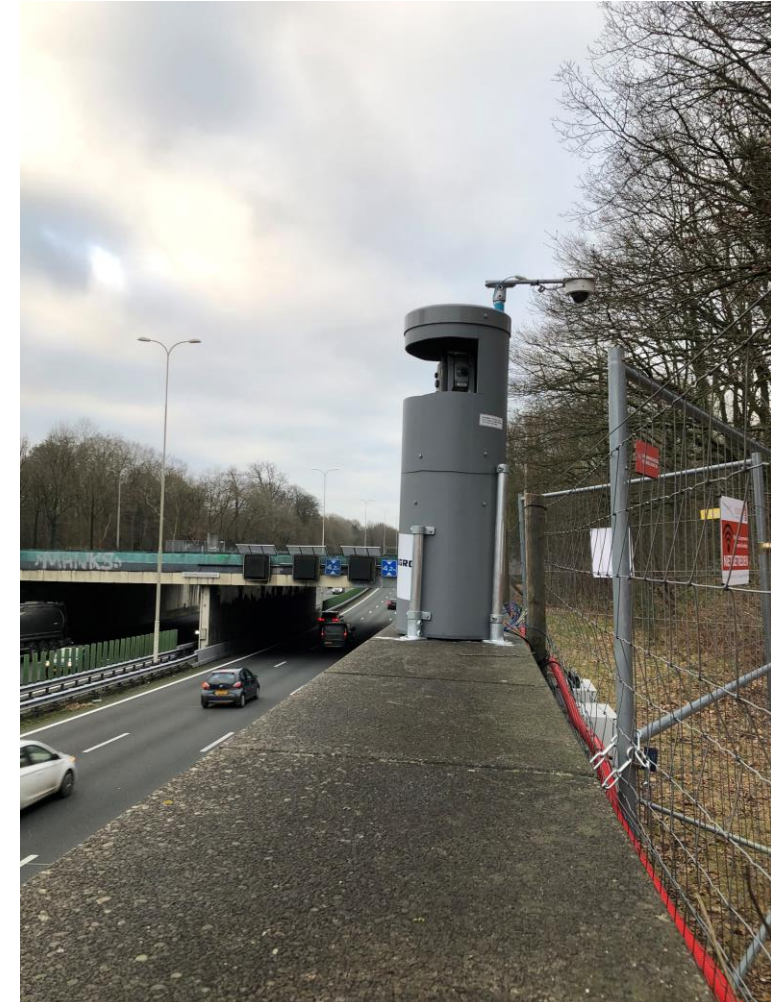
- Nauwkeurig ( $< 1$  mm)
- Contactloos monitoren van meerdere punten
- Grote afstanden (tot ca. 250 m) met één apparaat
- Absolute deformaties (t.o.v. RD-NAP)

- Pijzig op lange termijn
- Arbeidsintensief, afhankelijk van geodetische experts
- Diefstalgevoelig

*Waar mogelijk vervangen  
door alternatieven*

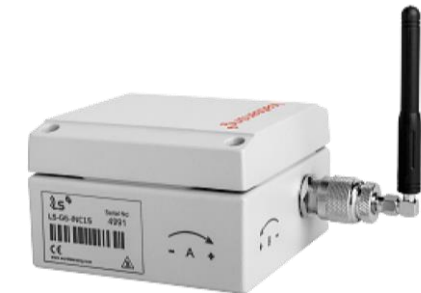
- Zeer kosteneffectief, compact en draadloos

- Alleen hoekverdraaiing geen pure zetting. Daardoor lastig te interpreteren
- 1 sensor per meetpunt
- Temperatuurgevoelig

*Toepassen op enkele locaties (bijv. 5) in één of twee moten om vervormingsgedrag tussen voegovergangen te begrijpen.*

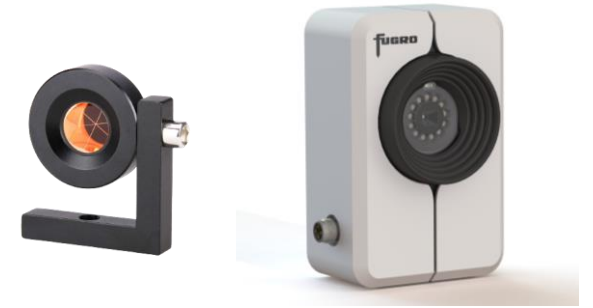
- Camera met geavanceerde positiebepaling reflectoren.
- Compact, robuust en zeer nauwkeurig (~1 mm)
- 1x per 5 minuten verplaatsingen van meerdere meetpunten (<20)

- Convergentiemetingen
- Relatieve verplaatsingen eventueel tov "vast punt"
- Hoekverdraaiing

*Starten met een proef bij moot 8, 9 en 10 (eigen initiatief Totalite®) in combinatie met voegmeters*

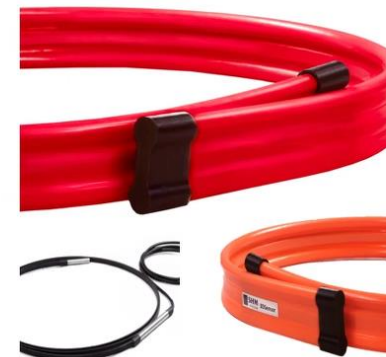
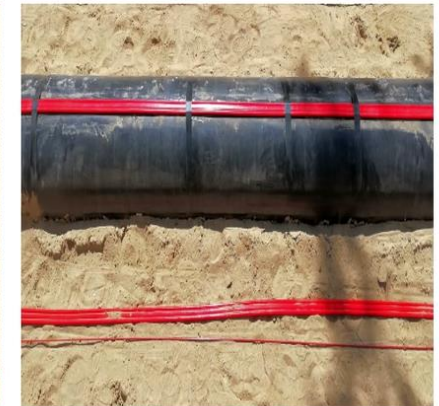
### 3DSensor

Nerve Sensors: displacement measurements

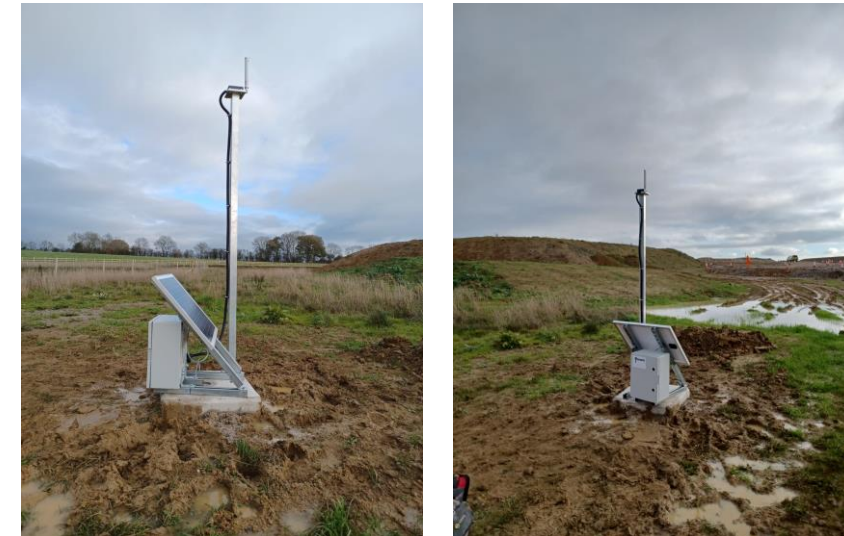
Fig 2. Measurement setup of GeoCubes in the field.
