# Tand-nok problematiek bij PNH

Inventarisatie, analyse en maatregelen.

# Middenweg viaduct

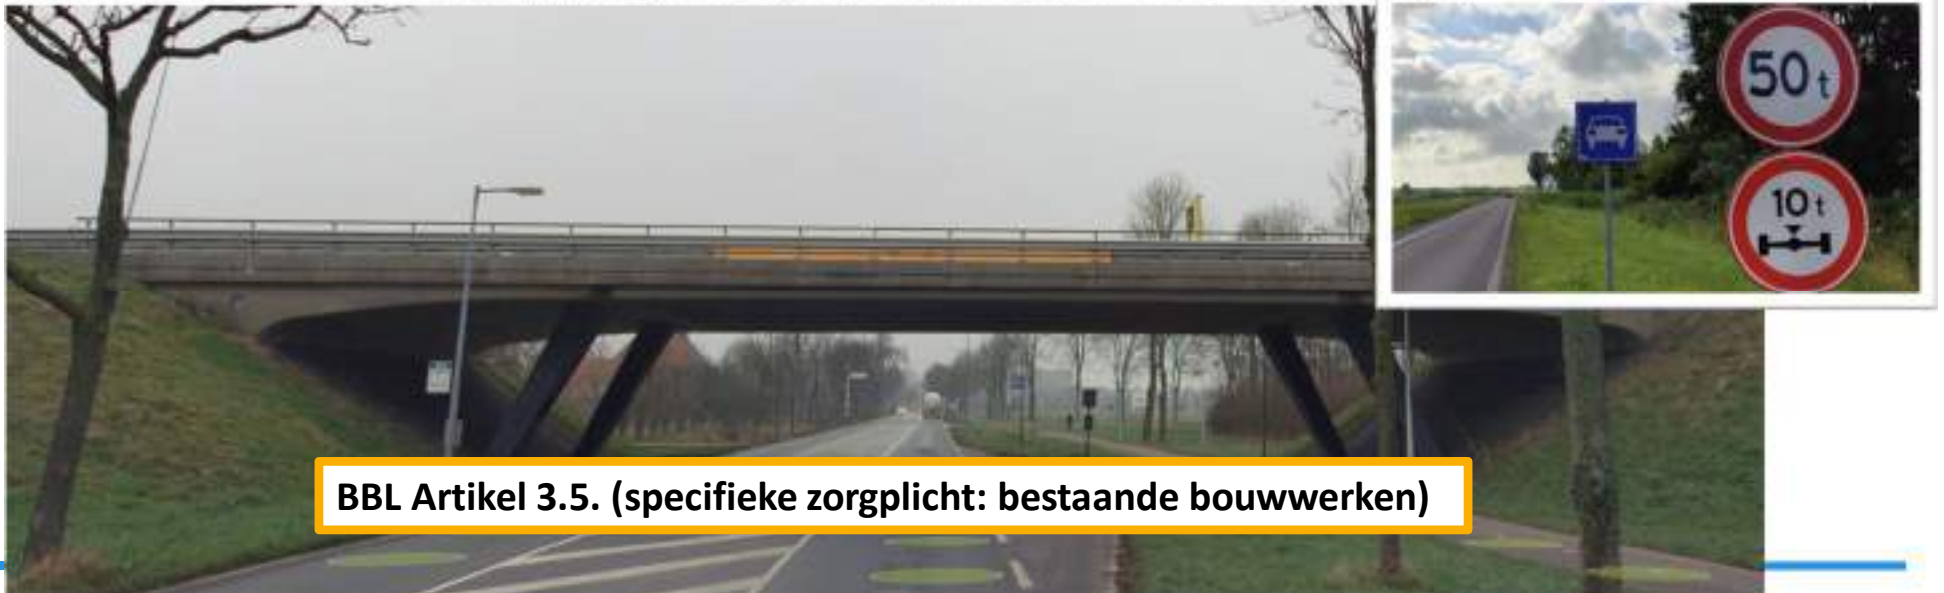
Resultaat onderzoek: kunstwerk in de N244/Middenweg bevat een verkeerd gedetailleerde nok!

=> **conclusie: verhoogd constructief veiligheidsrisico (onvoldoende aantoonbare betrouwbaarheid).**

Directe maatregel:

- instellen van een massa- en aslastbeperking van respectievelijk 50 ton en 10 ton voor dit object

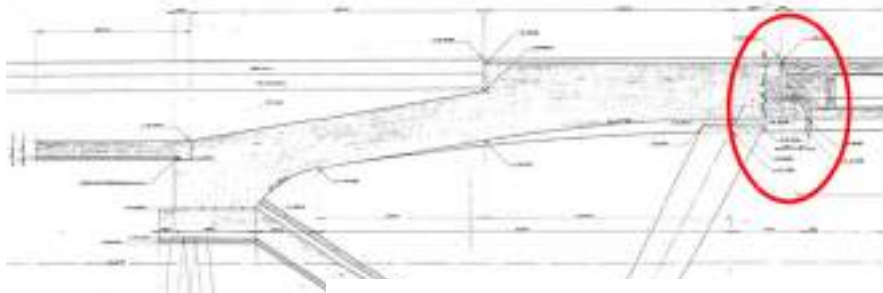
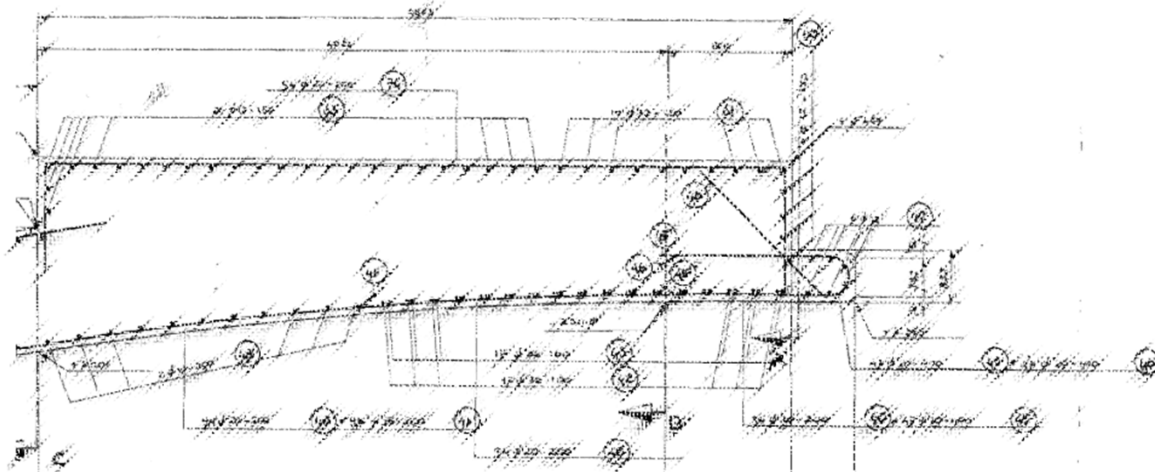
Door de detaillering kan de tand niet met de staafwerkmodel analogie volgens Eurocode berekend worden.

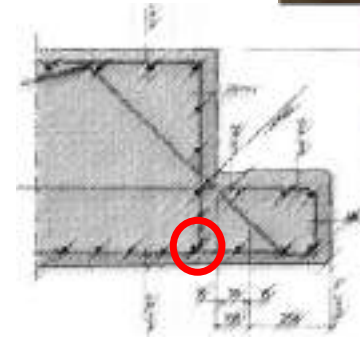
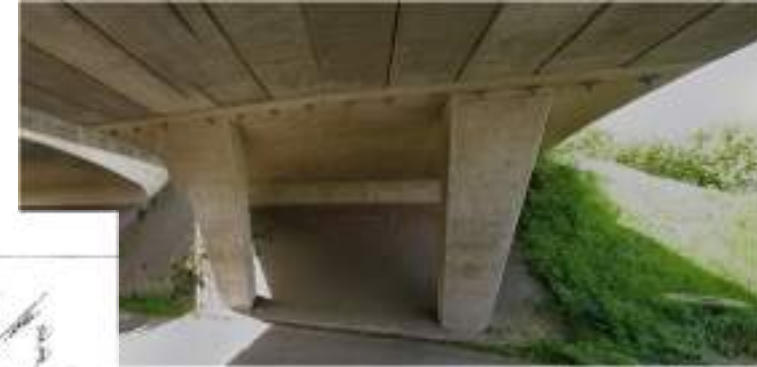
## Referentieproject N207

- Verkeerde wapeningsconfiguratie aangetroffen
- Dwarskracht in de lage doorsnede voldeed niet
- Gekozen oplossing:  
Opname dwarskracht door Dywidag staven

Voorwaarde daarbij:

- Geen aantasting horizontale staaf door chloride:
- Sanering van de tand voorwaardelijk hierbij.
- Dat betekent het dek liften.
